Interventi infrastrutturali urgenti in favore del Comune di Caivano  
previsti dal DL 15 settembre 2023 n.123  
Piano di riqualificazione del Centro Sportivo ex Delphinia

Allegato 1 - Censimento e mappatura di materiali contenenti materiali  
pericolosi

**CENSIMENTO E MAPPATURA DI MATERIALI CONTENENTI FIBRE DI  
AMIANTO, FAV E MATERIALI PERICOLOSI**

**EX CENTRO SPORTIVO DELPHINIA SPORTING CLUB  
VIALE NECROPOLI - 80023 CAIVANO NA**

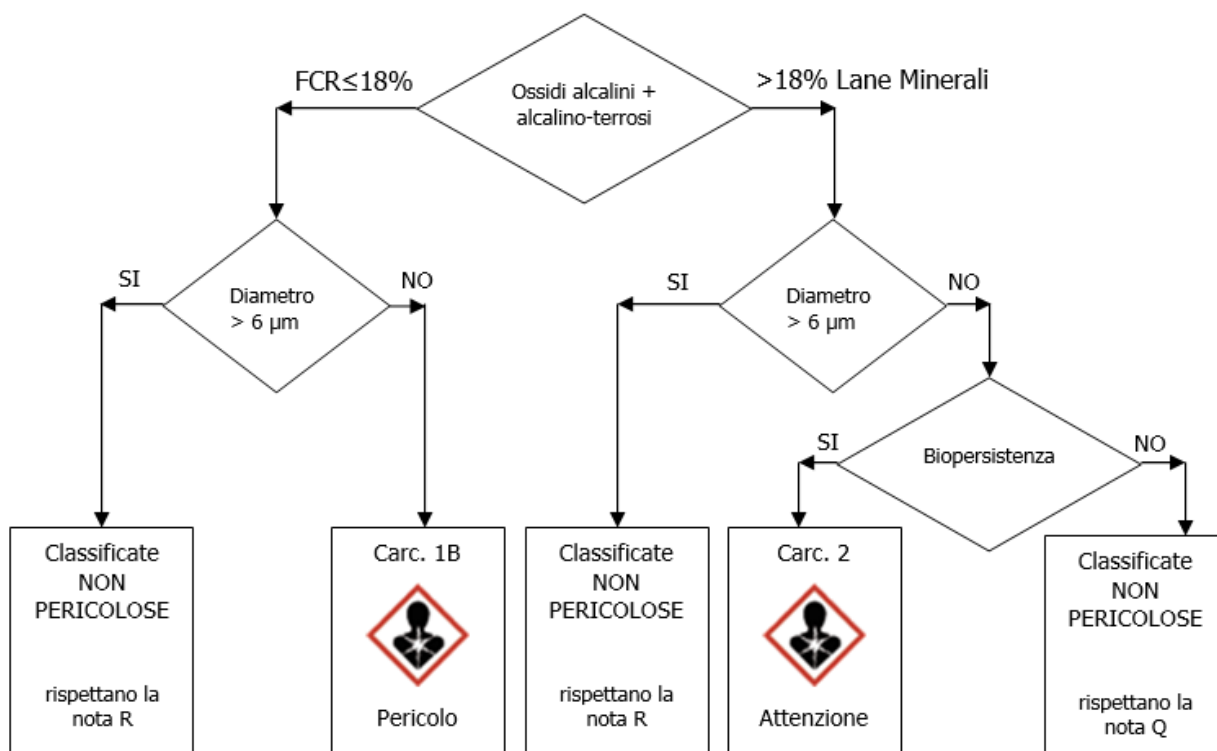
L'applicazione delle note R e Q alle FAV ai fini della loro possibile de-classificazione come cancerogeno è rappresentata graficamente nella figura che segue.

**Figura 1: Classificazione delle FAV (per diametro si intende il diametro medio geometrico pesato sulla lunghezza (DLG – 2ES))**

L'applicazione della nota Q è opzionale, di conseguenza qualora non siano condotti i test relativi alla biopersistenza le lane minerali con diametro medio geometrico pesato sulla lunghezza ≤ 6µm e contenuto di ossidi alcalini e alcalino-terrosi > 18% si classificano come carc. cat. 2.
