Interventi infrastrutturali urgenti in favore del Comune di Caivano  
previsti dal DL 15 settembre 2023 n.123  
Piano di riqualificazione del Centro Sportivo ex Delphinia

## PROGETTO DI FATTIBILITA' TECNICO-ECONOMICA

Relazione Generale

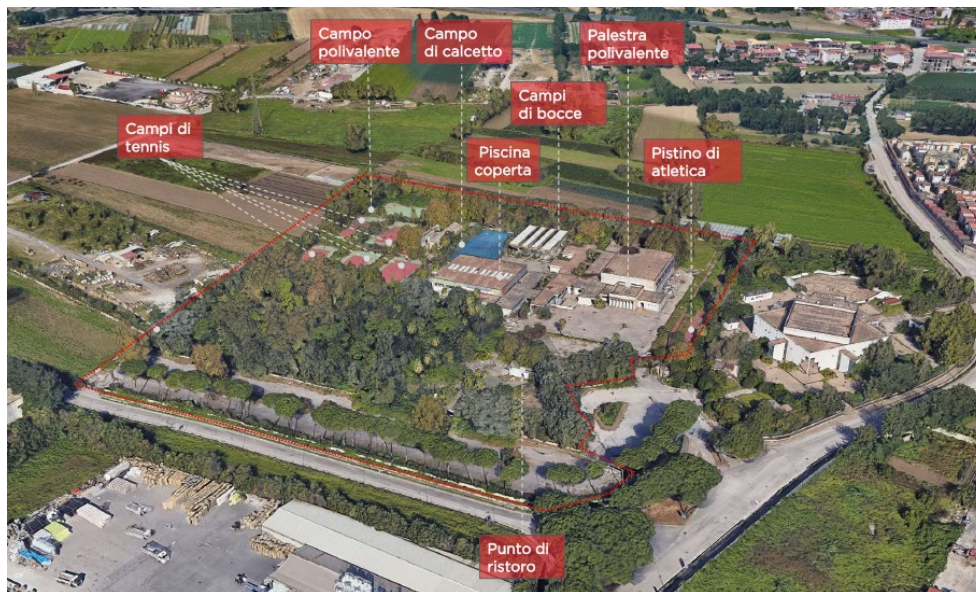
Lo schema distributivo delle aree sportive esterne è piuttosto regolare e realizzato con camminamenti in betonelle autobloccanti.

Un percorso di distribuzione dedicato agli spettatori esterni, realizzato con grigliato di tipo Keller metallico, serve l'area della tribuna dividendo longitudinalmente il centro.

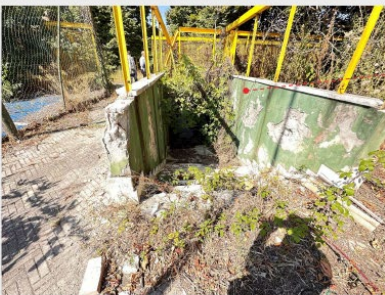
Percorso di accesso alla tribuna per gli spettatori separato dalle aree sportive

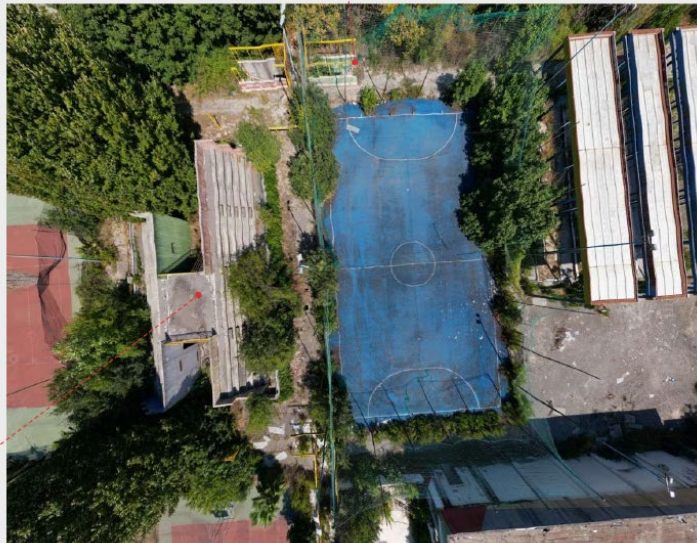
Doppia tribuna con servizi igienici per il pubblico (locali piuttosto degradati e vandalizzati)

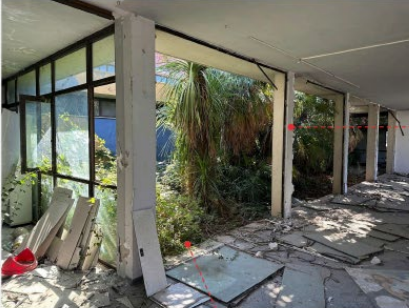
Infissi vandalizzati

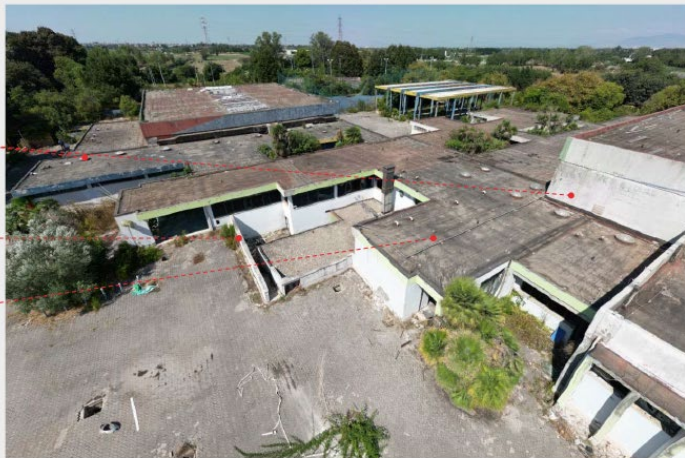
Impianti vandalizzati

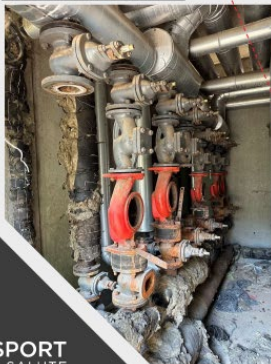
Presenza di lucernari in plexiglass danneggiati e mancanti

La copertura presenta evidenti ed importanti effetti di infiltrazione sia dai lucernari che in corrispondenza dei giunti delle predalles. Le infiltrazioni sono, di fatto, la manifestazione più evidente del degrado cui l'impianto è sottoposto.

- Bonifica e sgombero completo da materiali presenti. Non dovranno essere rimossi i circuiti e le componentistiche dell'impianto di filtraggio.
- Rimozione dei cupolini di copertura e chiusura provvisoria a tenuta per attenuare gli effetti di infiltrazione dell'acqua piovana;

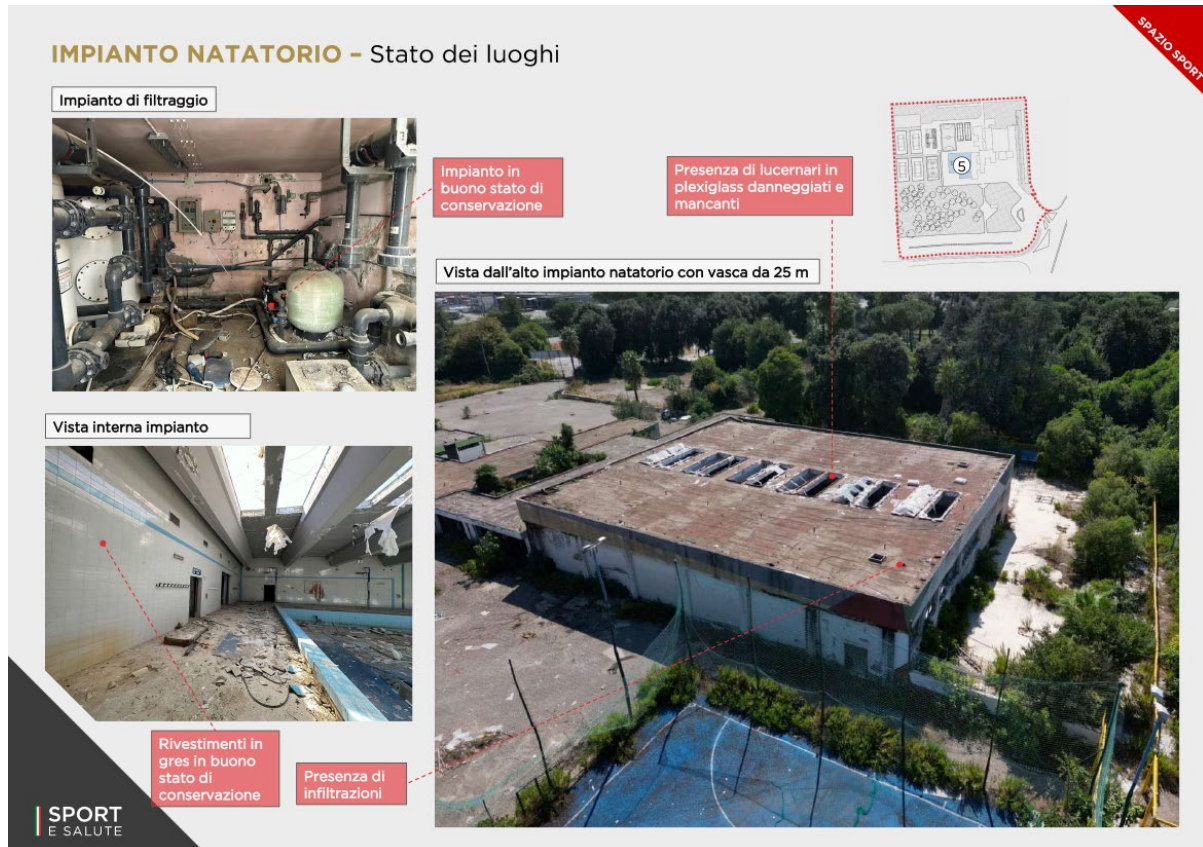
L'area è occupata da lastre in metacrilato e altri rifiuti di non eccessiva entità. Anche le vasche sono globalmente non eccessivamente ingombre. Ad un primo esame visivo, in effetti, esse appaiono non danneggiate nei rivestimenti e non presentano lesioni né danni di alcun tipo. Anche le bocchette degli impianti di ricircolo sembrano libere. L'unico danno evidente interessa le canali di sfioro perimetrale e skimmer che si presenta priva di griglie, colma di residui e materiali di demolizione.

L'impianto di filtraggio delle piscine si trova all'esterno del volume, a sud di esso, in un locale interrato accessibile attraverso una scala orientata nord-sud e attualmente ingombra di vegetazione spontanea. L'impianto di filtraggio consiste di circuiti realizzati in tubazioni in pvc e filtri a sabbia. La mancanza dei

dispositivi di pompaggio e dell'impianto elettrico è l'unico segno evidente di saccheggio di un impianto che è al contrario in un buono stato di conservazione e apparentemente databile in un'epoca più recente dell'intero complesso sportivo stesso.

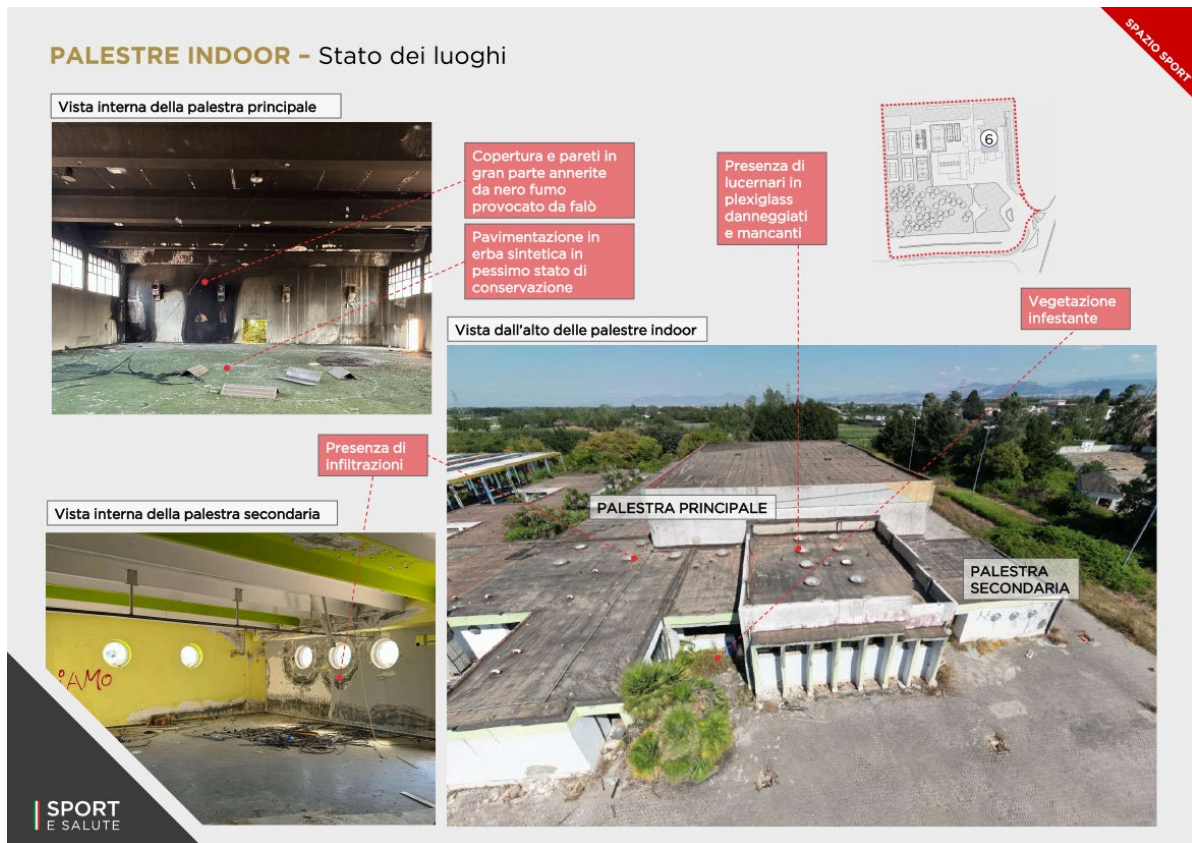
La parte ovest del complesso sportivo è caratterizzato dalla presenza di un altro volume di altezza prominente con caratteristiche costruttive assolutamente analoghe al volume che ospita l'impianto natatorio. La pavimentazione è integralmente occupata dal parterre di un campo da calcetto in erba sintetica in pessimo stato di conservazione.

Non è evidente alcun danno importante né lesione sostanziale sulla copertura riconducibile all'evento citato ad eccezione di pochi punti di distacco dell'intonaco. Ancora in opera n. 8 ventole di estrazione, montate su staffe metalliche a circa 4,5-5m di altezza di due pareti contrapposte del perimetro.

Come per lo stabile della piscina la struttura portante è del tipo a telaio in calcestruzzo armato gettato in opera che regge un'orditura di travi a tegole prefabbricati e predalles. Le tamponature in muratura e infissi alti a moduli quadrati realizzati tra telaio e telaio completano l'involucro perimetrale.

In adiacenza alla palestra principale sono state realizzate due palestre secondarie, anch'esse realizzate con l'utilizzo di solai prefabbricati (tipologia Pigreco), di discrete dimensioni e in posizione estremamente funzionale ad un possibile utilizzo sinergico alla palestra principale. Le due palestre mostrano le medesime criticità rilevate negli altri ambienti interni.

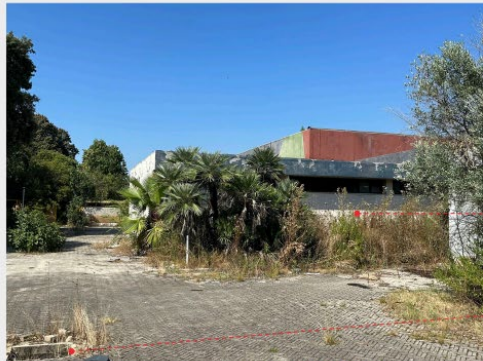
Stralcio e diserbo delle piante infestanti

Bonifica dei piazzali e dei pozzetti esistenti

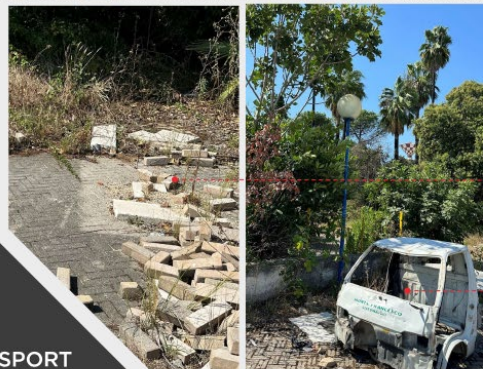
Materiali riutilizzabili

Bonifica dei piazzali da qualsiasi genere di rifiuti

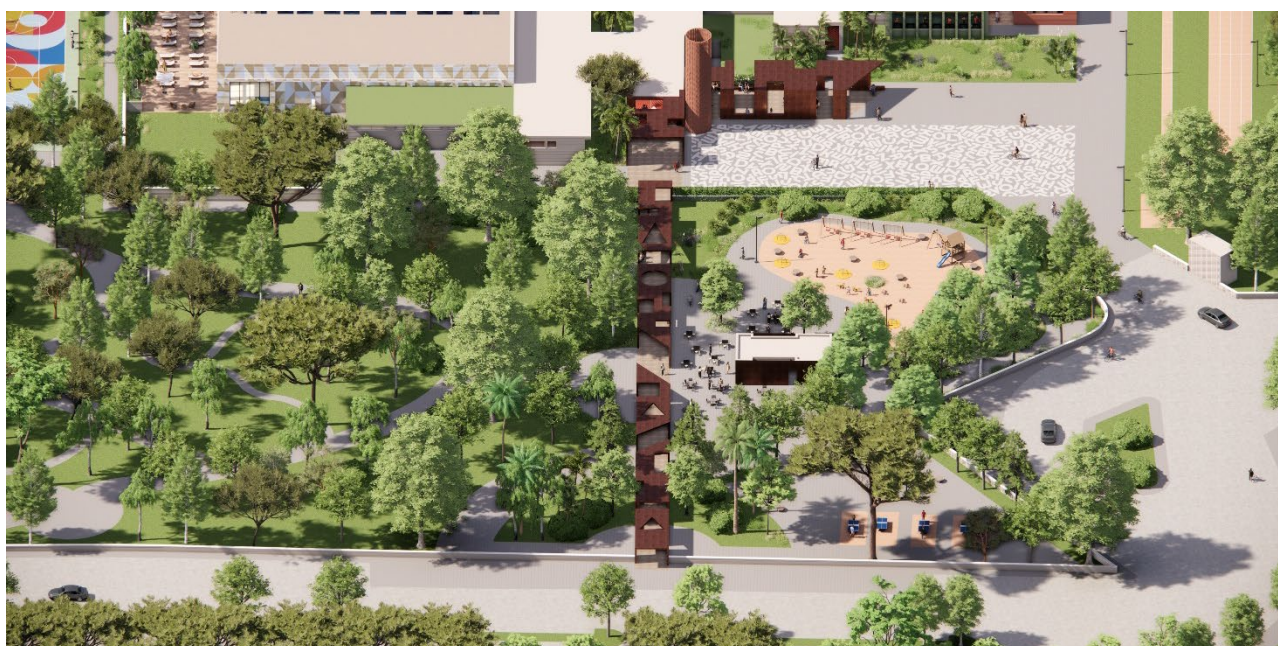
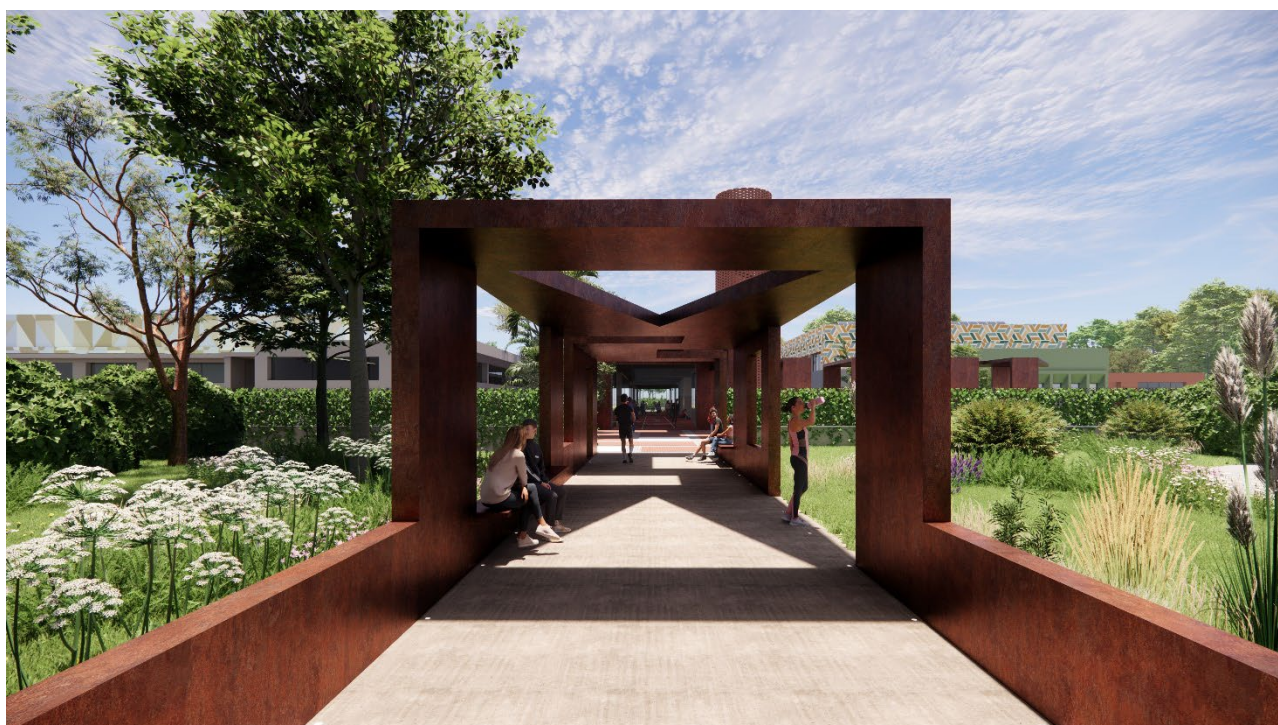
### Area ristoro e area giochi

Il percorso di ingresso, nuovo asse ordinatore ed elemento di connessione ideale con il contesto, sarà evidenziato da una copertura composta dall'unione di frammenti e dalla sottrazione di forme geometriche. Offrirà scorci di visuale verso il parco riqualificato e l'area giochi dei bambini.

Luogo di percorrenza ma anche di sosta e di relazione da cui grazie alla forma della copertura che reagisce in modo sempre diverso al contesto e agli agenti atmosferici, si gode dell'ombra, ci si ripara dalla pioggia, si traguarda il cielo e si intravede il complesso sportivo.

L'area ristoro e l'area giochi per i più piccoli. Sullo sfondo il percorso di ingresso al centro sportivo.

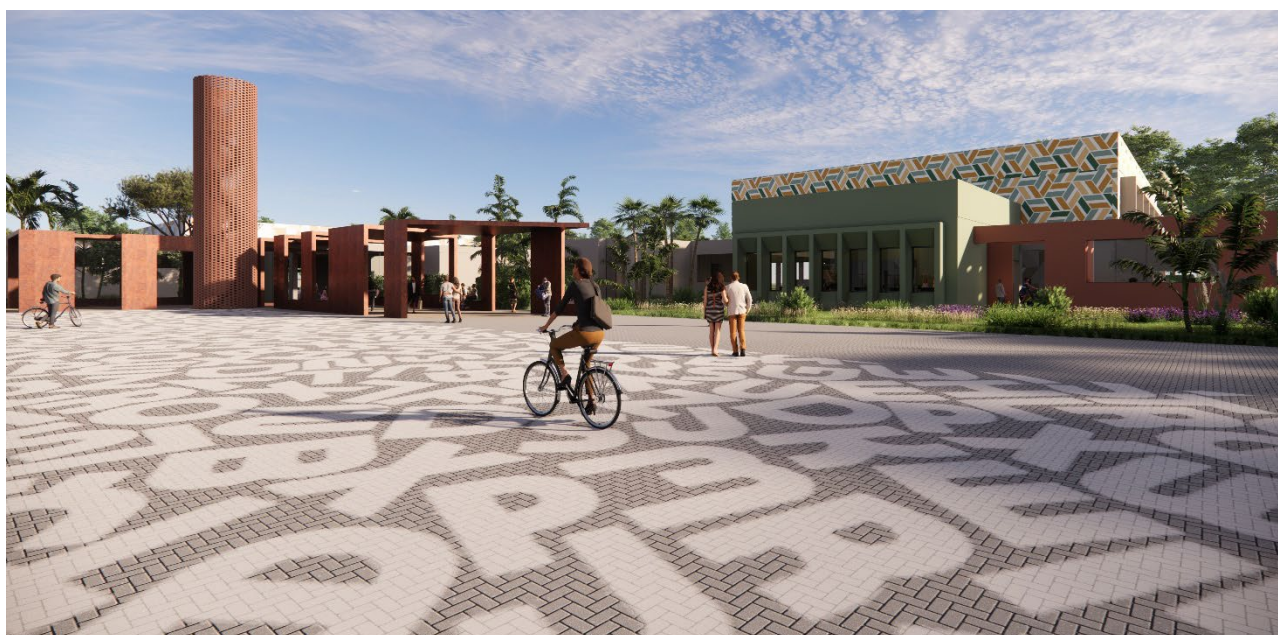
### **Ingresso**

Ingresso alle aree interne del complesso sportivo, evidenziato anche dalla presenza di un landmark che si ispira alla forma dei forni etruschi di cui esistono testimonianze nei dintorni di Caivano.

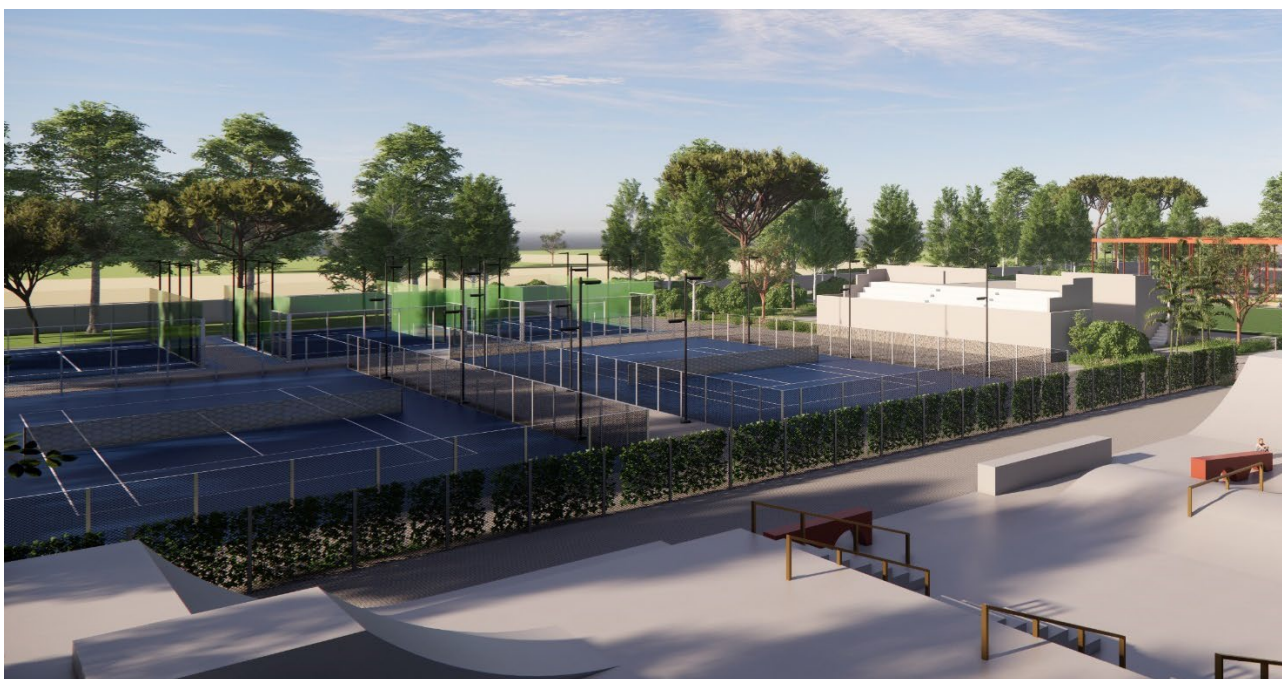
*Vista dei nuovi campi tennis e padel*

Si prevede di asportare lo strato superficiale del manto esistente, riqualificare il tappetino bituminoso sottostante (fresando e sostituendo se necessario o consolidando l'esistente) e realizzare una nuova pavimentazione sintetica multistrato. È prevista la sistemazione del cordolo perimetrale in cemento armato esistente nel quale sono alloggiati i pali che sorreggono le recinzioni di perimetrazione, la realizzazione di nuove recinzioni, la regimentazione delle acque meteoriche mediante delle griglie di raccolta poste sui 2 lati lunghi ed il cambio di tecnologia dell'illuminazione mediante la posa in opera di fari a led.

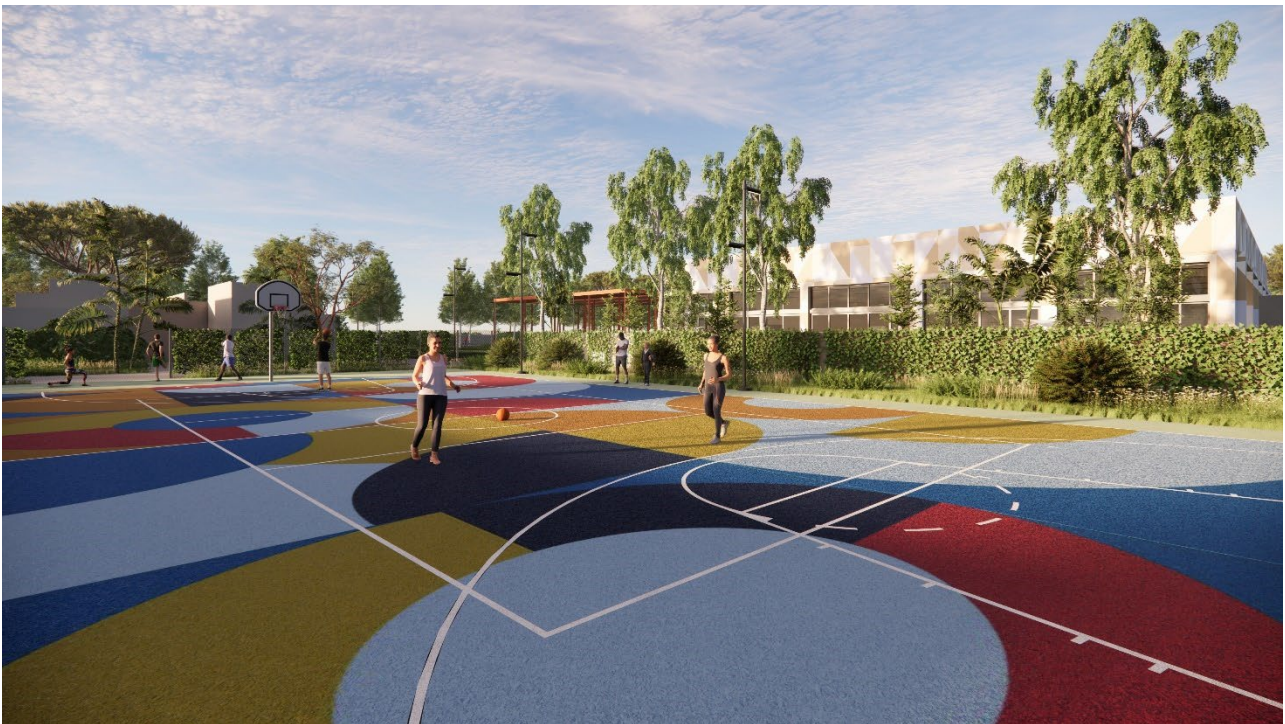
*Vista del playground*

Nella stessa posizione dell'attuale e in diretta connessione con il Parco attrezzato verrà riqualificato il playground esistente. L'area di gioco avrà una dimensione di 37,42 m. x 18,49 m. fasce di rispetto comprese e potrà ospitare discipline quali il basket e la pallavolo. Anche in questo caso si prevede di asportare lo strato superficiale del manto esistente riqualificare i sottofondi e installare pavimentazione sintetica multistrato. L'illuminazione esistente verrà sostituita mediante la posa in opera di fari a led.

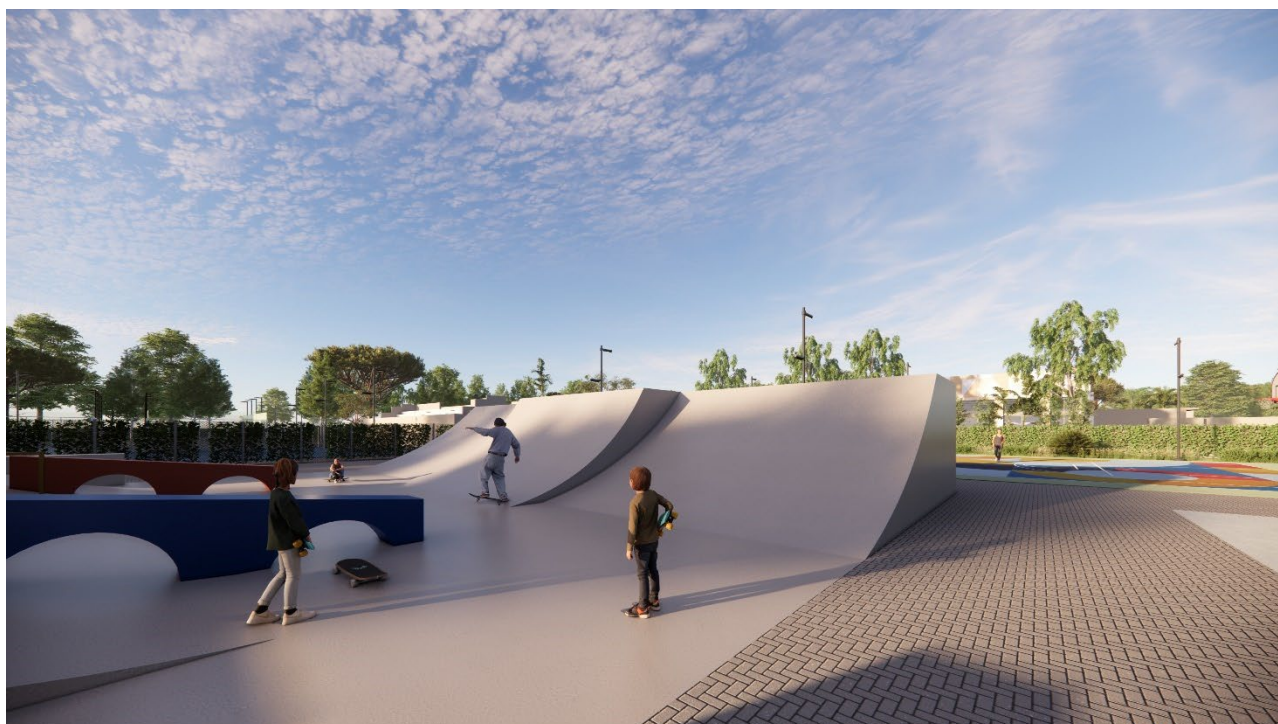
*Vista dello skatepark*

Lo skatepark avrà dimensioni di 43,00 m. x 25,00 m e sarà realizzato con parti di strutture fisse in cemento armato, base e rampe principali, sulle quali verranno installate le attrezzature per l'esecuzione delle evoluzioni.

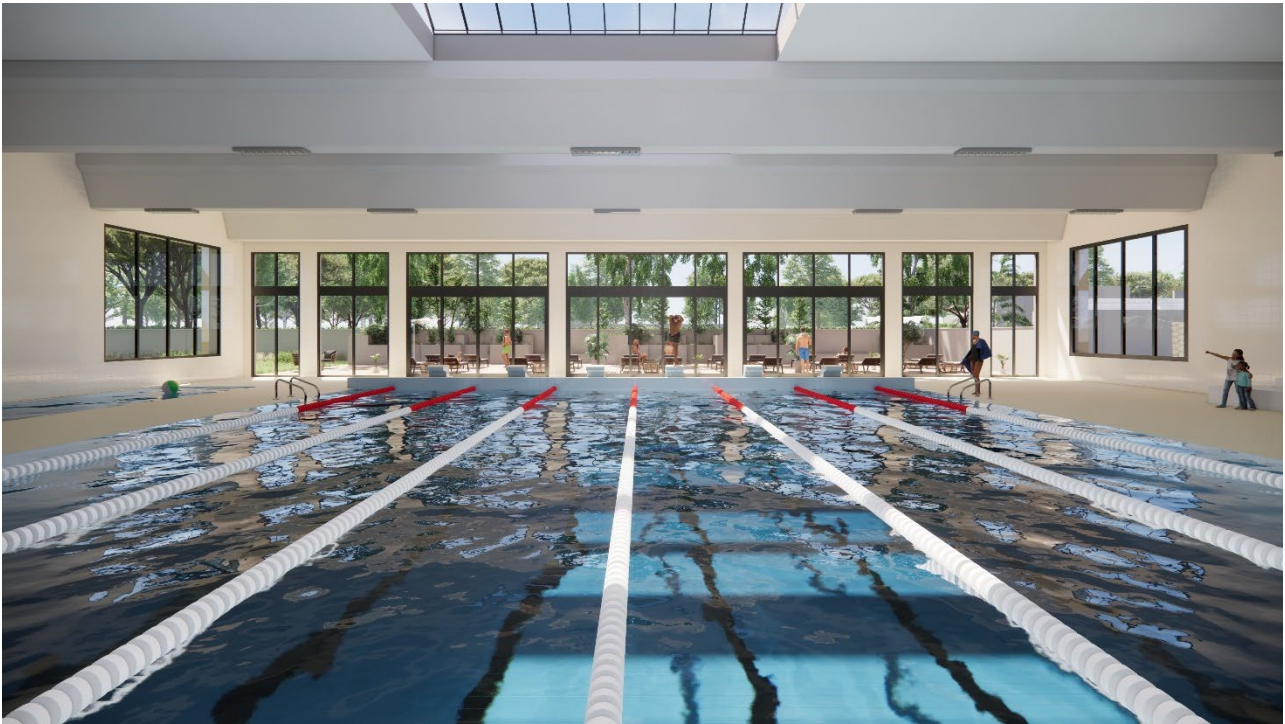
*Vista interna della piscina*

eseguire una parete ventilata, sui restanti prospetti è previsto un cappotto esterno mediante pannello termoisolante adeguato ai fini dell'aumento delle caratteristiche legate alla classe energetica dell'edificio. Sul tetto piano, con il fine di risolvere i problemi di infiltrazione, è prevista la rimozione dell'attuale pacchetto di finitura e esecuzione di un nuovo pacchetto di coibentazione e impermeabilizzazione. La copertura ospiterà inoltre un impianto fotovoltaico per la produzione di energie rinnovabili.

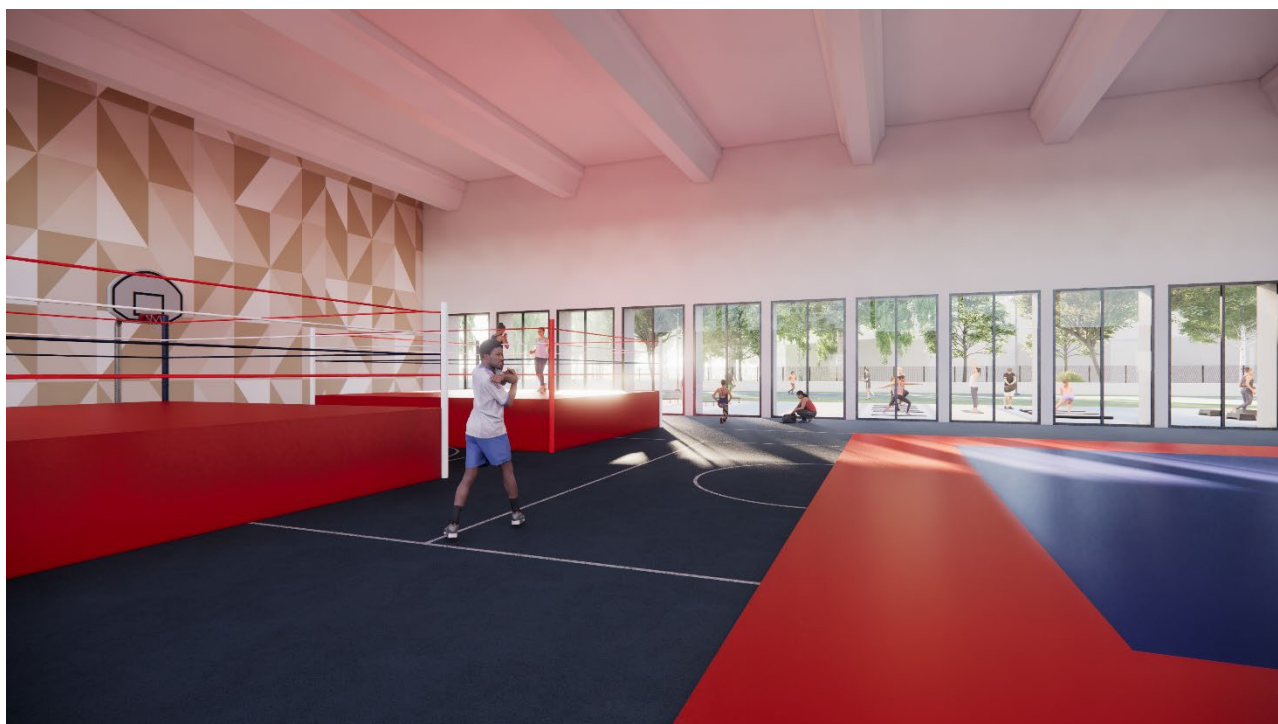
*Vista della palestra principale- allestimento 1*

Verranno sostituiti tutti gli infissi esistenti, compreso i piccoli lucernai a forma di cupola presenti sul tetto. È previsto il rifacimento di tutti gli impianti (meccanico ed elettrico). Nella parte esterna è previsto di intervenire sulle superfici murarie con un cappotto esterno mediante pannello termoisolante adeguato ai fini dell'aumento delle caratteristiche legate alla classe energetica dell'edificio.

Tutte le coperture verranno riqualficate per garantire un adeguato isolamento termico, verrà infatti realizzato un pacchetto stratigrafico che prevede l'installazione di coibentazione e nuovo strato di impermeabilizzazione. Sulla copertura del corpo principale per una superficie di circa 800 mq verrà installato un impianto fotovoltaico.

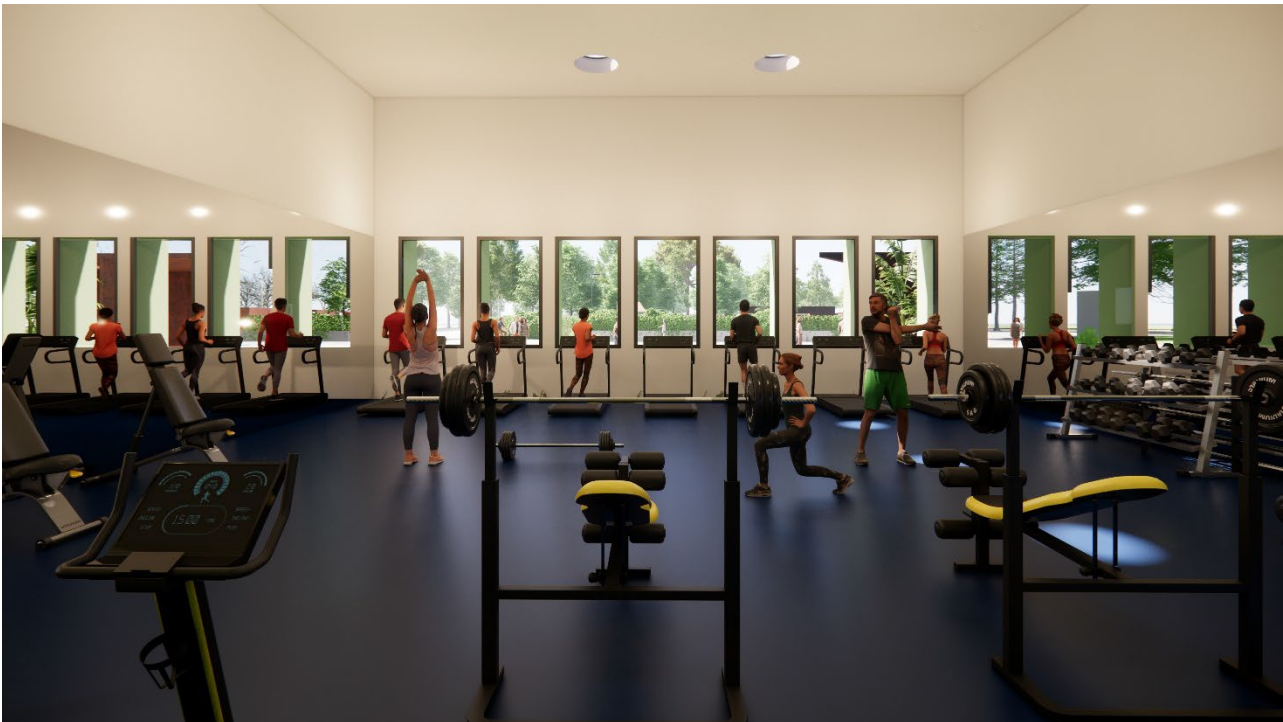
*Vista della palestra secondaria*
